Caractérisation des bandes riveraines du lac au Diable, 2015

Le Conseil de l'eau du
Nord de la Gaspésie

Avril 2016

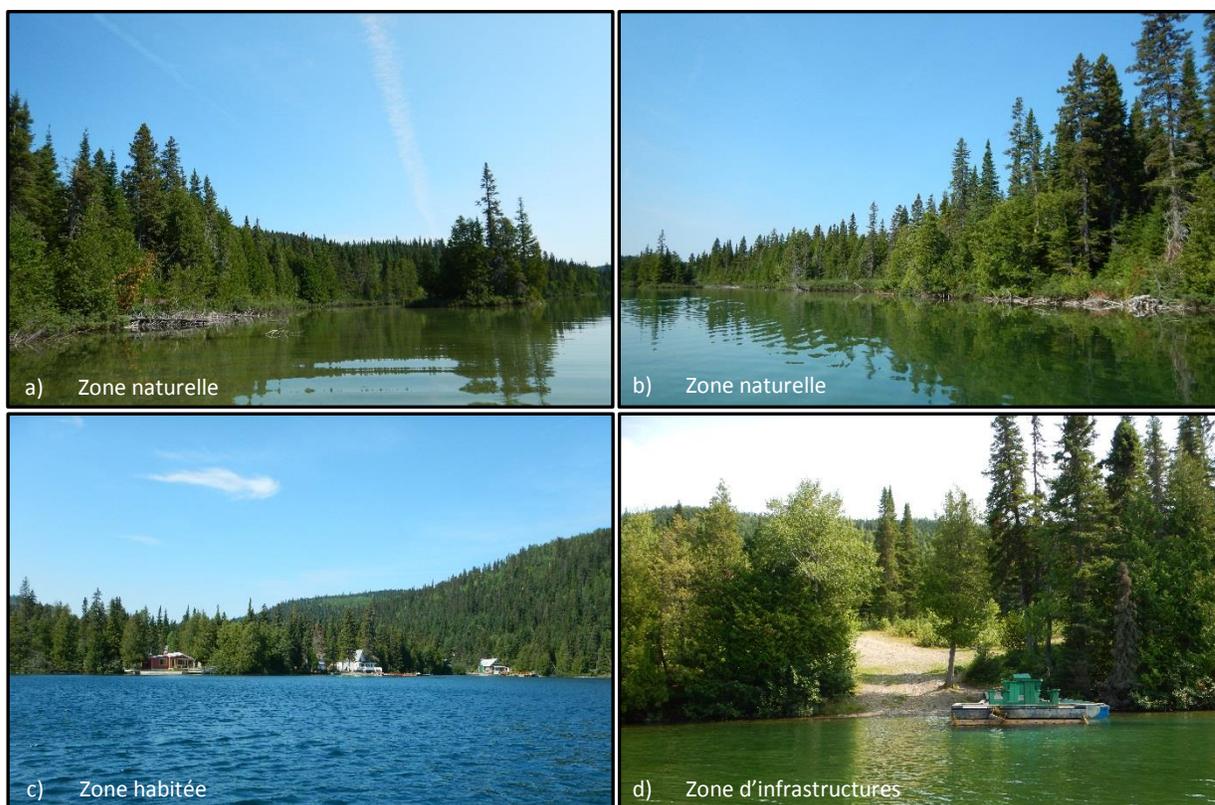
Figure 2. Exemples d'utilisation du sol en bande riveraine observés sur le lac au Diable : a) et b) zones naturelles, c) zone habitée et d) zone d'infrastructures

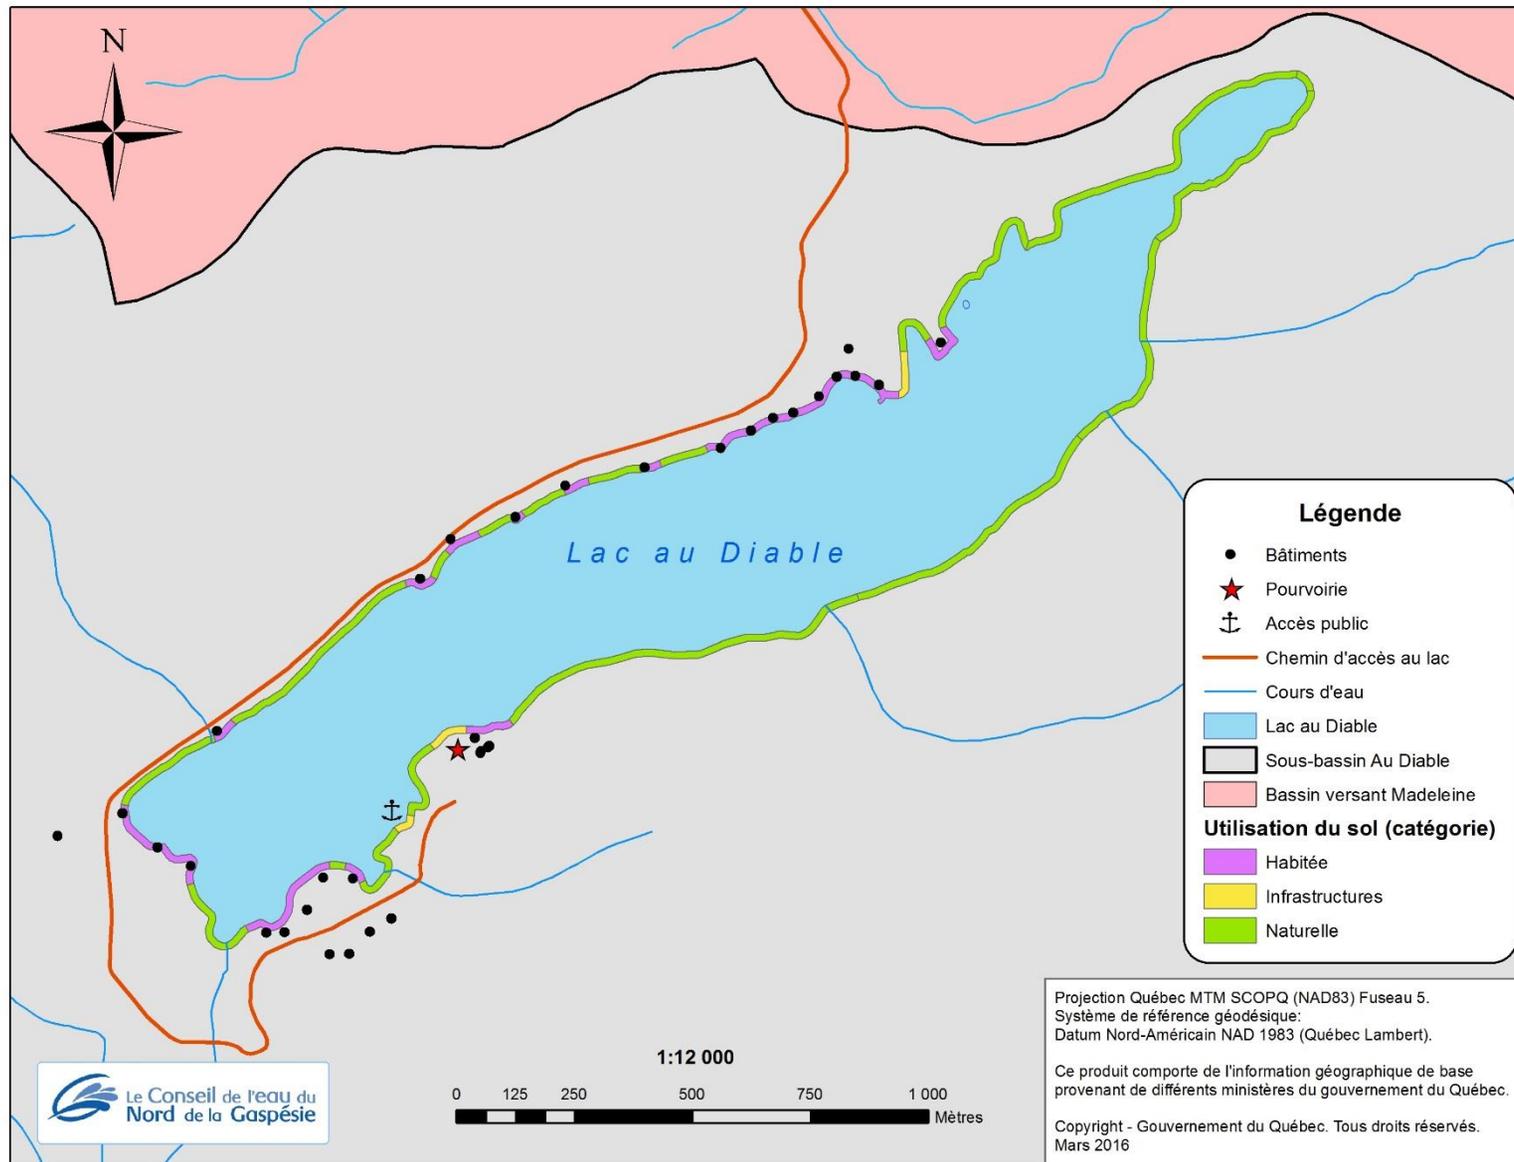
La bande riveraine du lac au Diable est principalement naturelle, cette catégorie d'utilisation du sol ayant été observée globalement sur les trois quarts (74,1 %) du pourtour du lac (figures 3 et 4). Les zones habitées – essentiellement par des chalets de villégiature privées et leurs dépendances (quais, débarcadères privés, cabanons, etc.) – ont pour leur part couvert un total de 22,6 % de la bande riveraine, alors que seulement 3,3 % de la bande affichait une présence notable d'infrastructures (figures 3 et 4). Cette dernière catégorie comprend une zone munie de deux quais sans chalet, une zone d'accès public munie d'un quai et d'un débarcadère non aménagé, ainsi qu'un escalier de bois menant à un ancien chemin (en partie dans la bande riveraine) reliant la pourvoirie (figure 5). Aucune utilisation de la bande riveraine pour l'agriculture ou la foresterie n'a été observée.

Figure 3. Carte des catégories d'utilisation du sol dans la bande riveraine du lac au Diable par zone homogène, 2015

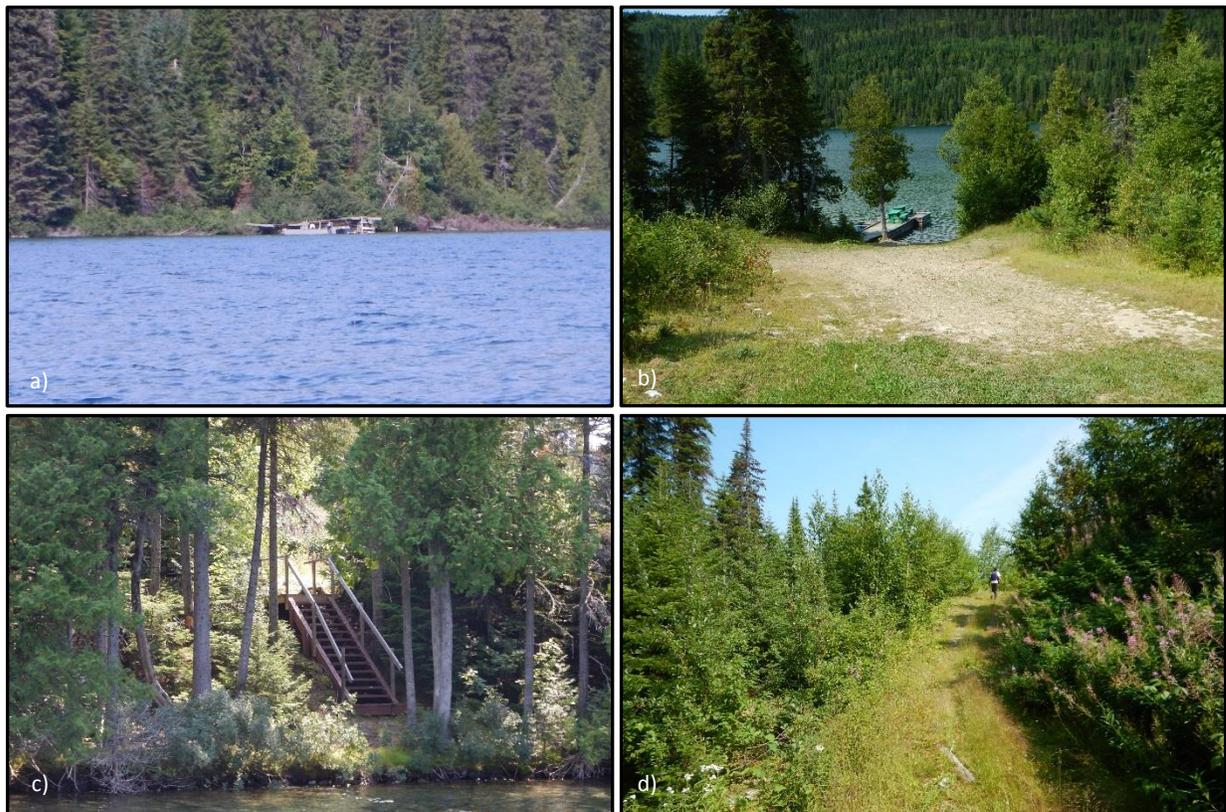
Figure 5. Zones d'infrastructures situées dans la bande riveraine du lac au Diable : a) quais sans chalet, b) accès public avec quai et débarcadère non aménagé, et c) escalier de bois et d) ancien chemin menant à la pourvoirie, 2015

Quant aux quelques zones d'infrastructures (3), elles cumulent une faible superficie de la bande riveraine et ont des rives peu perturbées, malgré les aménagements qui s'y trouvent.

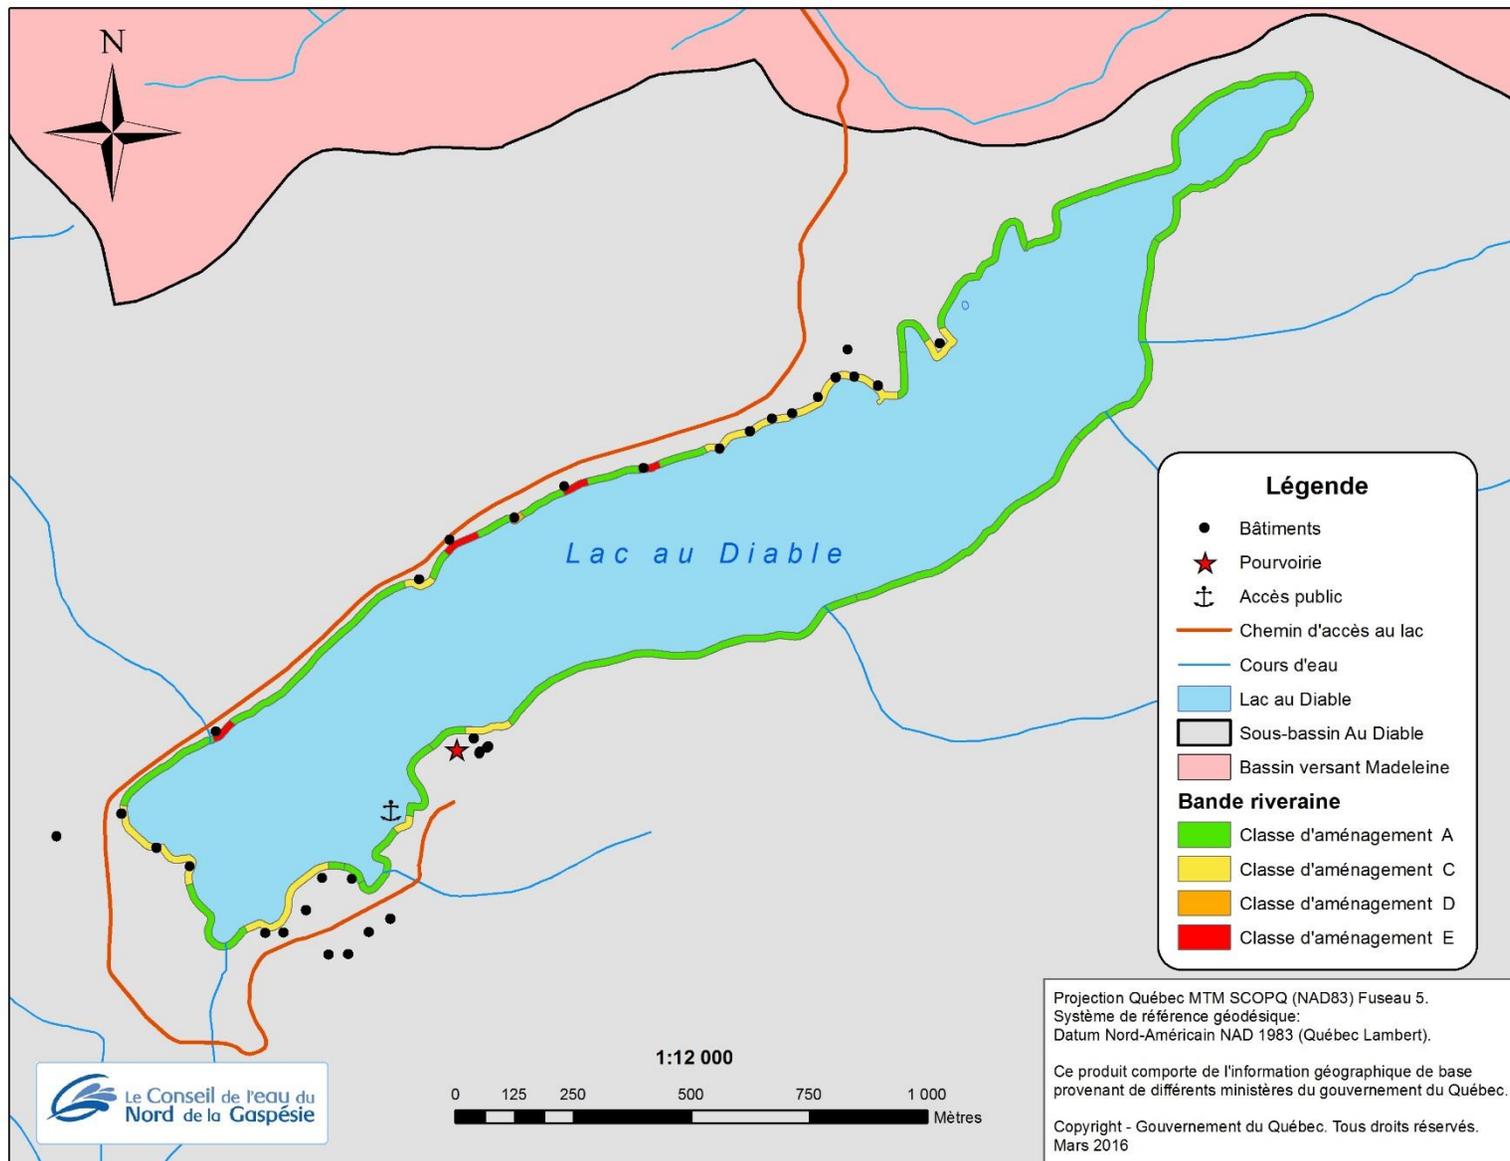
Les classes d'aménagement – c'est-à-dire les proportions de végétation naturelle par zone – indiquent que la classe A (80 % et plus en végétation naturelle) se retrouve dans la majorité (77,7 %) des zones homogènes formant l'ensemble de la bande riveraine du lac au Diable (figures 8 et 9). La classe C (40 % à < 60 % en végétation naturelle) représente pour sa part 18,7 % de la superficie de la bande riveraine, alors que les classes D (20 % à < 40 % en végétation naturelle) et E (moins de 20 % en végétation naturelle) représentent respectivement 0,5 et 3,2 % de cette superficie (figures 8 et 9). Aucune zone homogène n'affichait une végétation naturelle de classe B (60 % à < 80 % en végétation naturelle).

Figure 8. Carte des classes d'aménagement – proportions de végétation naturelle par zone – dans la bande riveraine du lac au Diable, 2015

L'aménagement de la bande riveraine de presque toutes les zones habitées du lac au Diable contient moins de 60 % de végétation naturelle (figures 8 et 10) ; en fait, une seule zone habitée (contenant un seul chalet) affichait une classe d'aménagement supérieure (figures 8 et 16). La présence fréquente de matériaux inertes (souvent des portions de chalets construits à l'intérieur de la bande riveraine) et de végétation ornementale (surtout du gazon) explique le manque de végétation naturelle dans ces zones (figure 16). Ainsi, malgré la dominance des zones naturelles dans la bande riveraine du lac au Diable, les zones habitées de ce lac font face à une problématique d'aménagement excessif.

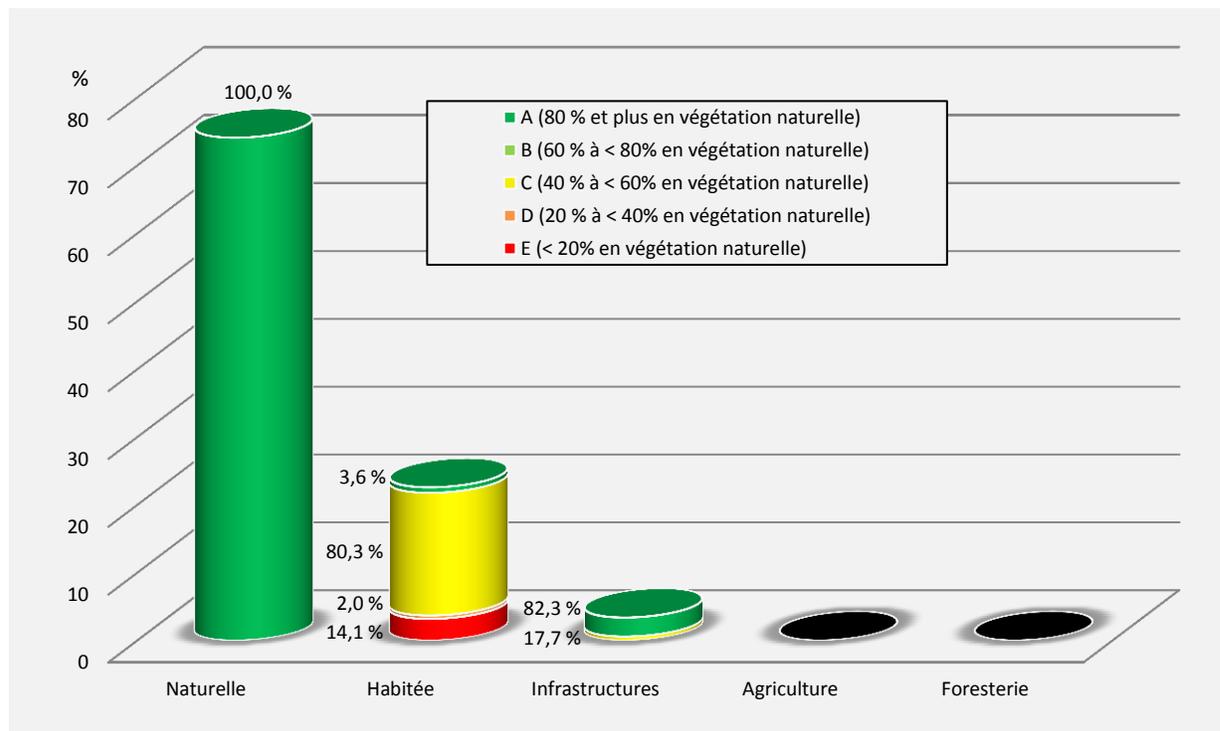
Par ailleurs, la classe A (80 % et plus en végétation naturelle) caractérise la totalité des zones homogènes naturelles (figure 10). Cependant, les zones habitées sont largement représentées par les classes C (40 % à < 60 % en végétation naturelle) et moindres (figure 10). Pour leur part, les zones d'infrastructures sont de classe A, à l'exception de la zone d'accès public qui est de classe C (figure 10).

Figure 10. Proportions absolues (%) des classes d'aménagement (A à E) dans la bande riveraine du lac au Diable par catégorie d'utilisation du sol, 2015. Les valeurs inscrites près des bâtonnets sont les % relatifs de chacune des classes d'aménagement à l'intérieur d'une même catégorie d'utilisation du sol. Les présences de la classe D (0,5 % en proportion absolue et 2,0 % en valeur relative) dans la catégorie habitée et de la classe C (0,6 % en proportion absolue et 17,7 % en valeur relative) dans la catégorie des infrastructures sont trop faibles pour apparaître distinctement sur le graphique

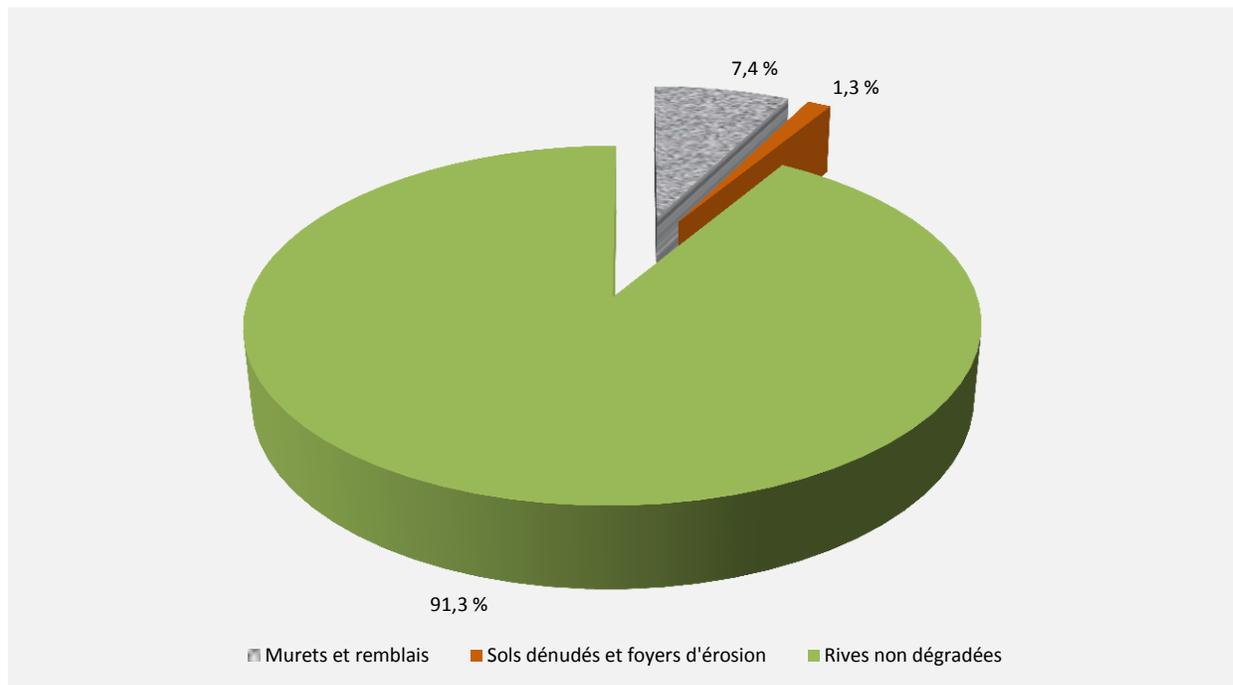
Dans l'ensemble, la majorité des rives du lac au Diable n'affichait aucune dégradation (91,3 %), mais la présence de murets ou de remblais a néanmoins été observée pour 7,4 % de ces rives, alors que des sols dénudés ou des foyers d'érosion y ont été remarqués pour seulement 1,3 % des rives (figure 11).

Figure 11. Répartition globale des descripteurs de dégradation de la rive observés le long des rives du lac au Diable, 2015

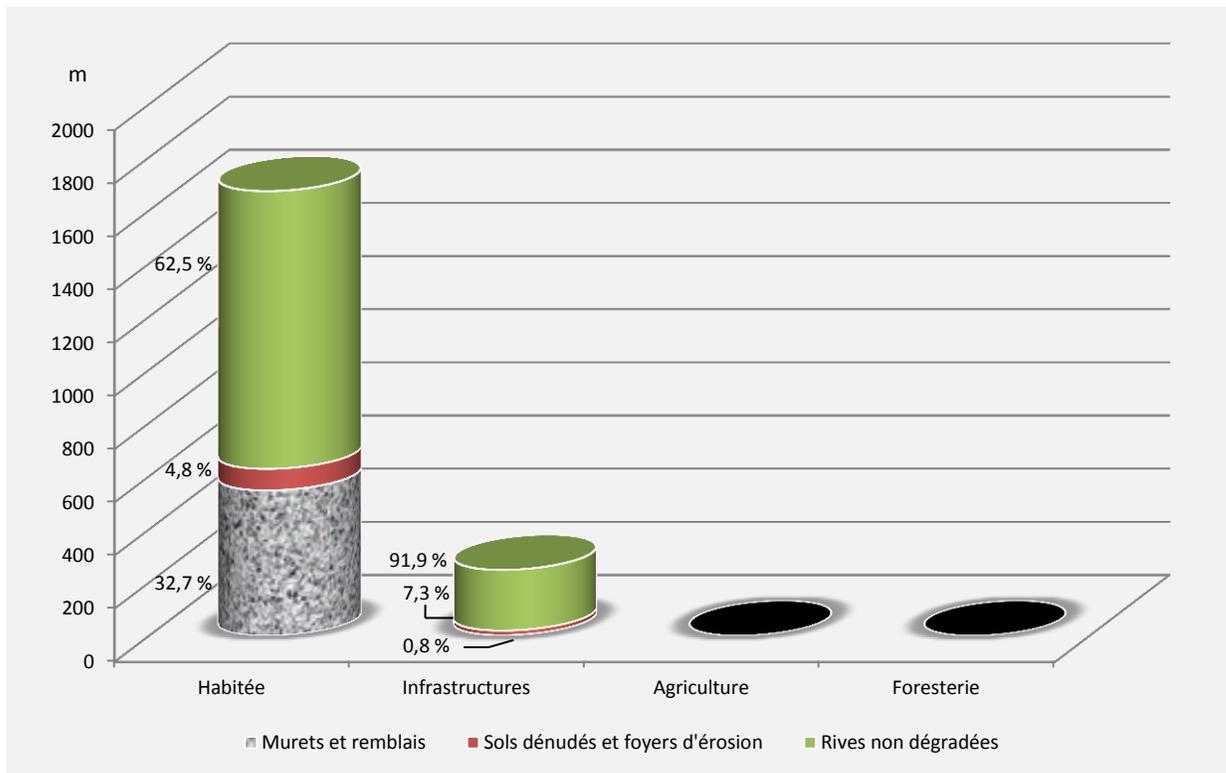
En fait, la présence de descripteurs de dégradation de la rive – murets et remblais, sols dénudés et foyers d'érosion – se concentre spécifiquement le long des zones habitées ou présentant des infrastructures (figure 12) ; ces zones représentaient respectivement 22,6 et 3,3 % de la bande riveraine du lac au Diable (figures 3 et 4).

Strictement le long des rives des zones habitées, la présence de murets ou de remblais a été observée pour un total cumulé de 547 m de rives, soit pour l'équivalent du tiers (32,7 %) de la longueur des zones habitées (figure 12). Les signes d'érosion ou la présence de sols dénudés ont été observés, dans une moindre mesure, pour un total de 81 m de rives habitées, soit sur 4,8 % de ces rives (figure 12).

À l'inverse, les foyers d'érosion ou les sols dénudés étaient proportionnellement plus élevés le long des rives des zones d'infrastructures, couvrant 7,3 % de celles-ci (pour 18 m de longueur cumulée), alors que les murets ou remblais y étaient rares – seulement 2 m de rives, ce qui représente moins d'un pourcent (0,8%) de l'ensemble des rives bordant les zones d'infrastructures (figure 12).

En majorité, cependant, les rives des zones habitées et des zones d'infrastructures n'affichaient pas de dégradation (soit respectivement 62,5 % ou 1 045 m des rives habitées et 91,9 % ou 228 m des rives de zones d'infrastructures ; figure 12).

Figure 12. Longueurs riveraines cumulées (m) de chacun des descripteurs de dégradation de la rive observées par catégorie d'utilisation du sol pour les zones habitées et les zones d'infrastructures de la bande riveraine du lac au Diable, 2015. Les valeurs inscrites près des bâtonnets sont les % relatifs de chacun des descripteurs de dégradation de la rive à l'intérieur d'une même catégorie d'utilisation du sol. La présence des murets et remblais (2 m en longueur riveraine absolue et 0,8 % en valeur relative) dans la catégorie des infrastructures est trop faible pour apparaître distinctement sur le graphique

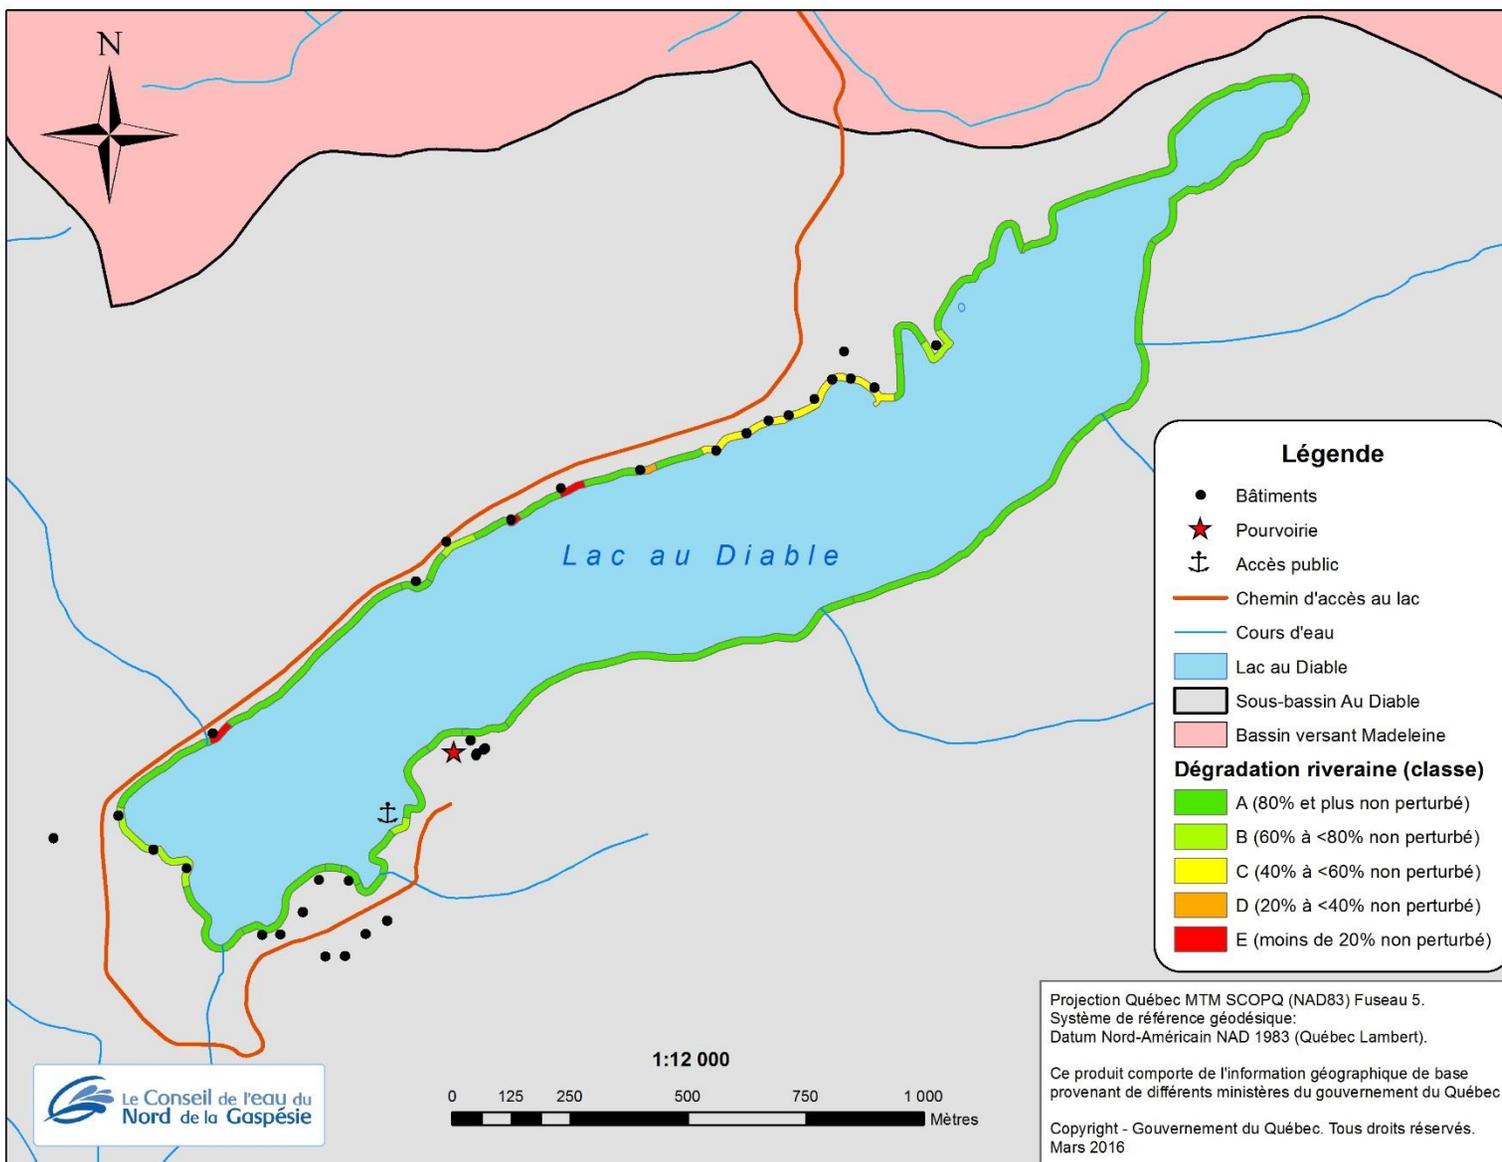
Dans l'ensemble, la majorité (83,3 %) des rives du lac au Diable est très faiblement perturbée par la présence de murets et de remblais ou encore par des sols dénudés et des foyers d'érosion (figures 13 et 14). Cette donnée inclut cependant toutes les zones homogènes naturelles, pour lesquelles la présence des descripteurs de dégradation de la rive n'a pas été évaluée, les considérant *de facto* absents (ce qui a été validé sur le terrain). Ainsi, ces zones ont toutes obtenu une classe A (80 % et plus non perturbé) de dégradation riveraine. Par ailleurs, 7,2 % des rives du lac sont faiblement perturbées (classe B [60 % à < 80 % non perturbé]), alors que 6,9 % des rives sont moyennement perturbées (classe C [40 % à < 60 % non perturbé]) (figures 13 et 14). Très peu de rives ont été considérées comme étant fortement (classe D [40 % à < 60 % non perturbé]) ou très fortement perturbées (classe E [moins de 20 % non perturbé]), soit respectivement 0,6 et 2,0 % des rives du lac (figures 13 et 14).

Figure 13. Carte des classes de dégradation de la rive – proportions de perturbation par des murets et remblais ou des sols dénudés et foyers d'érosion par zone – dans la bande riveraine du lac au Diable, 2015

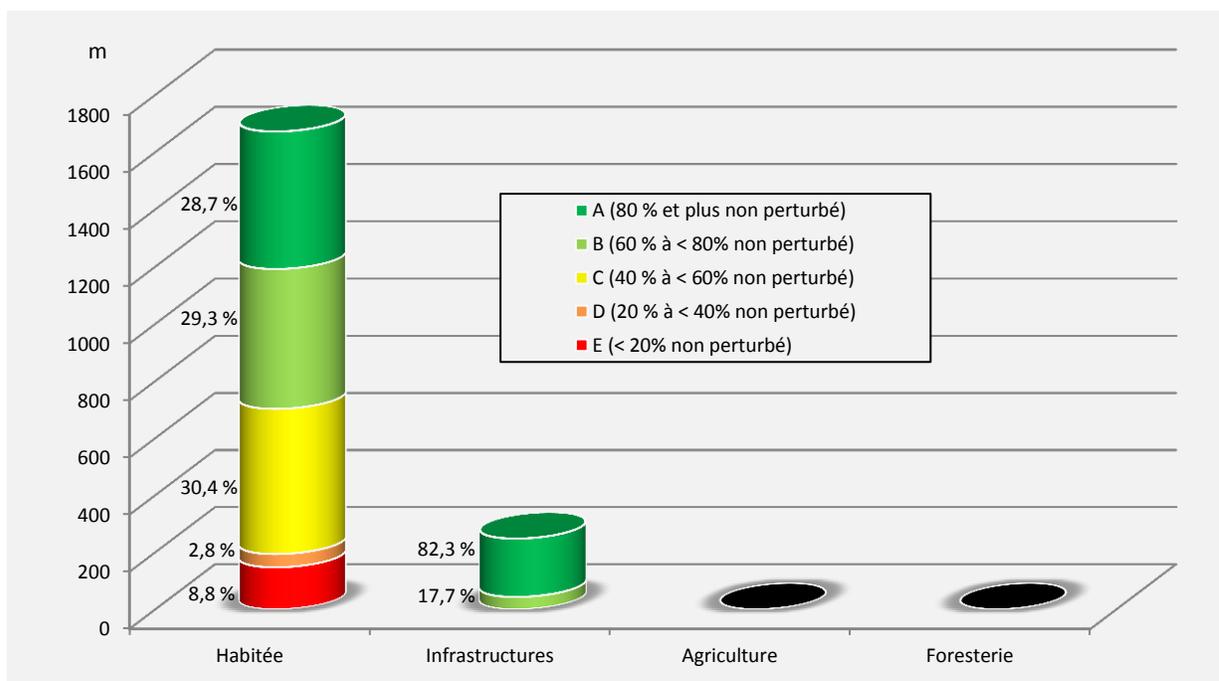
Par contre, l'analyse de la répartition des classes de dégradation riveraine par catégorie d'utilisation du sol dans les bandes riveraines révèle que les rives davantage perturbées se concentrent le long des zones habitées (figure 15).

Figure 15. Longueurs rivérales cumulées (m) de chacune des classes de dégradation de la rive (A à E) observées par catégorie d'utilisation du sol pour les zones habitées et les zones d'infrastructures de la bande riveraine du lac au Diable, 2015. Les valeurs inscrites près des bâtonnets sont les % relatifs de chacune des classes de dégradation de la rive à l'intérieur d'une même catégorie d'utilisation du sol

Ainsi, les rives de ces zones sont très faiblement (classe A) ou faiblement (classe B) perturbées sur des longueurs cumulées de 480 m (soit 28,7 % des rives des zones habitées) et de 490 m (29,3 %) respectivement, alors qu'elles sont moyennement (classe C), fortement (classe D) ou très fortement (classe E) perturbées sur des longueurs cumulées de 509 m (30,4 %), de 46 m (2,8 %) et de 148 m (8,8 %) respectivement (figure 15). En fait, la totalité des rives du lac dont les classes de dégradation riveraine sont de classes C et moindres (D et E) se situe le long des zones habitées (figures 14 et 15).

2. Mettre l'accent sur la réhabilitation des portions de la bande riveraine et de la rive les plus affectées (classes d'aménagement et classes de dégradation C et moindre) ;

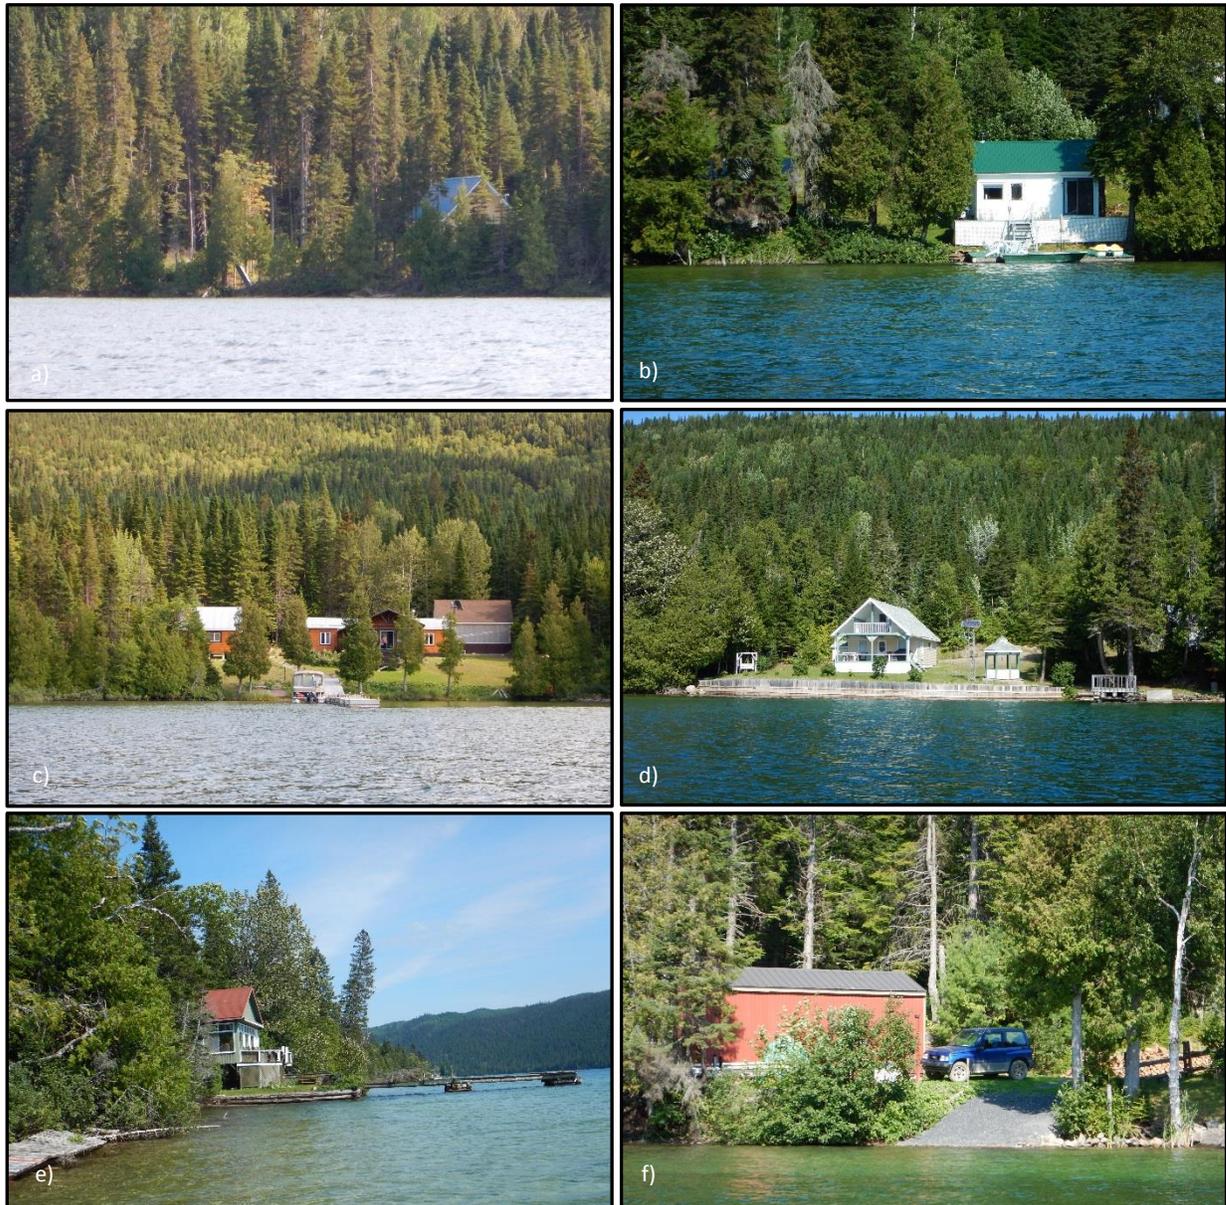
De plus, cette problématique est exacerbée par une dégradation des rives – principalement par la présence de murets et de remblais – concentrée le long des zones habitées ; dans certains cas, la rive apparaît même avoir été délocalisée vers l’intérieur du lac (figure 16). De plus, des débarcadères ont aussi été observés à quelques reprises près de chalets privés (figure 16). De telles installations – contrairement à l’actuelle Politique de protection des rives, du littoral et des plaines inondables (PPRLPI) – contribuent à la fois à la détérioration de la bande riveraine et des rives du lac (MDDELCC 2015).

Figure 16. Exemples de zones habitées : a) avec une classe d’aménagement B (60 % à < 80 % en végétation naturelle), b) avec un chalet en tout ou en partie dans la bande riveraine, c) avec un type d’aménagement dominé par du gazon (végétation ornementale), d) avec un muret et un remblai, e) avec un remblai délocalisant la rive vers l’intérieur du lac et f) avec une voie d’accès au lac privée et carrossable

De toute évidence, plusieurs chalets bordant le lac au Diable semblent avoir été construits il y a plusieurs années. Par conséquent, l'application des normes actuelles n'a possiblement pu être réalisée et une certaine forme de droit acquis semble être en vigueur. Sans avoir validé les dates de construction des chalets, il semble y avoir une certaine différence entre les classes d'aménagement et, davantage encore, entre les classes de dégradation de la rive des zones habitées en apparence plus anciennes face à celles plus récentes. Une telle réalité pourrait expliquer en bonne partie les problématiques observées.

1. Sensibiliser et accompagner les riverains dans le réaménagement de leur bande riveraine et de sa rive, notamment par :
 - 1.1. la revégétalisation d'une bande d'au moins 5 m de largeur en arbustes et en arbres, et si possible d'une bande de 10 à 15 m (selon la pente du terrain),

- 1.2. le remplacement d'un maximum de végétation ornementale par de la végétation naturelle incluant les différentes strates nécessaires (herbacée, arbustive et arborescente), notamment en cessant de tondre le gazon dans les 10 premiers mètres de la bande riveraine afin de laisser pousser une végétation naturelle,

- 1.3. le retrait, dans la mesure du possible, des matériaux inertes occupant la bande riveraine et la rive, notamment les débarcadères carrossables,
 - 1.4. le maintien de la végétation naturelle déjà en place à l'intérieur de la bande riveraine ;

3. Procéder au recouvrement végétal des murs de soutènement dont les structures sont stables et, pour les murs en piètre état, envisager – avec un soutien professionnel – leur remplacement par une pente légère et végétalisée ;

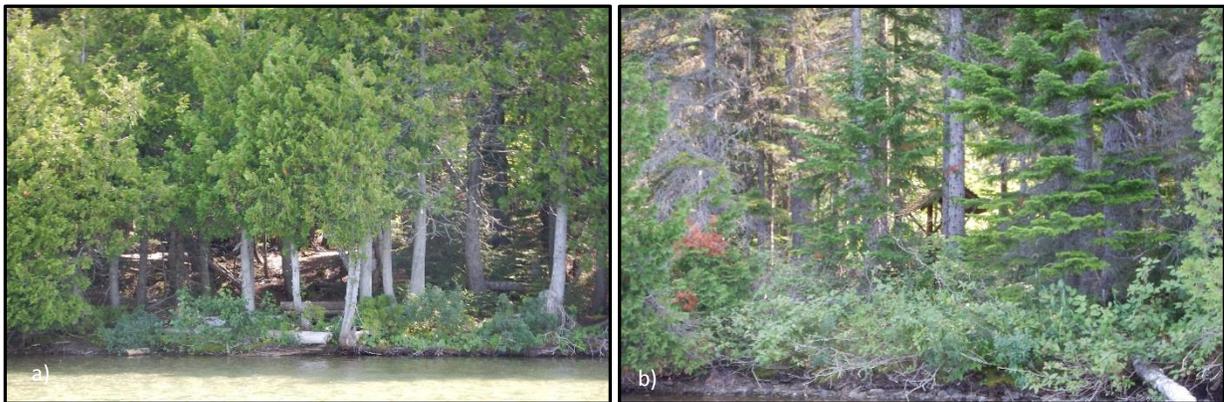
Outre les éléments dominants observés à l'intérieur et en bordure des zones habitées, des perturbations mineures de la bande riveraine ont à l'occasion été observées à l'intérieur de quelques zones naturelles. Ainsi, la portion sud-est de la bande riveraine du lac abritait notamment – à des endroits différents – un banc et une table à pique-nique, entourés d'un élagage restreint des arbres avoisinants (figure 17). La présence d'un sentier pédestre plus loin dans le milieu forestier explique probablement ces aménagements.

Figure 17. Perturbations mineures de la bande riveraine en zones naturelles : a) banc de bois avec élagage des arbres avoisinants et b) table à pique-nique à proximité d'un sentier pédestre (situé hors de la bande riveraine)

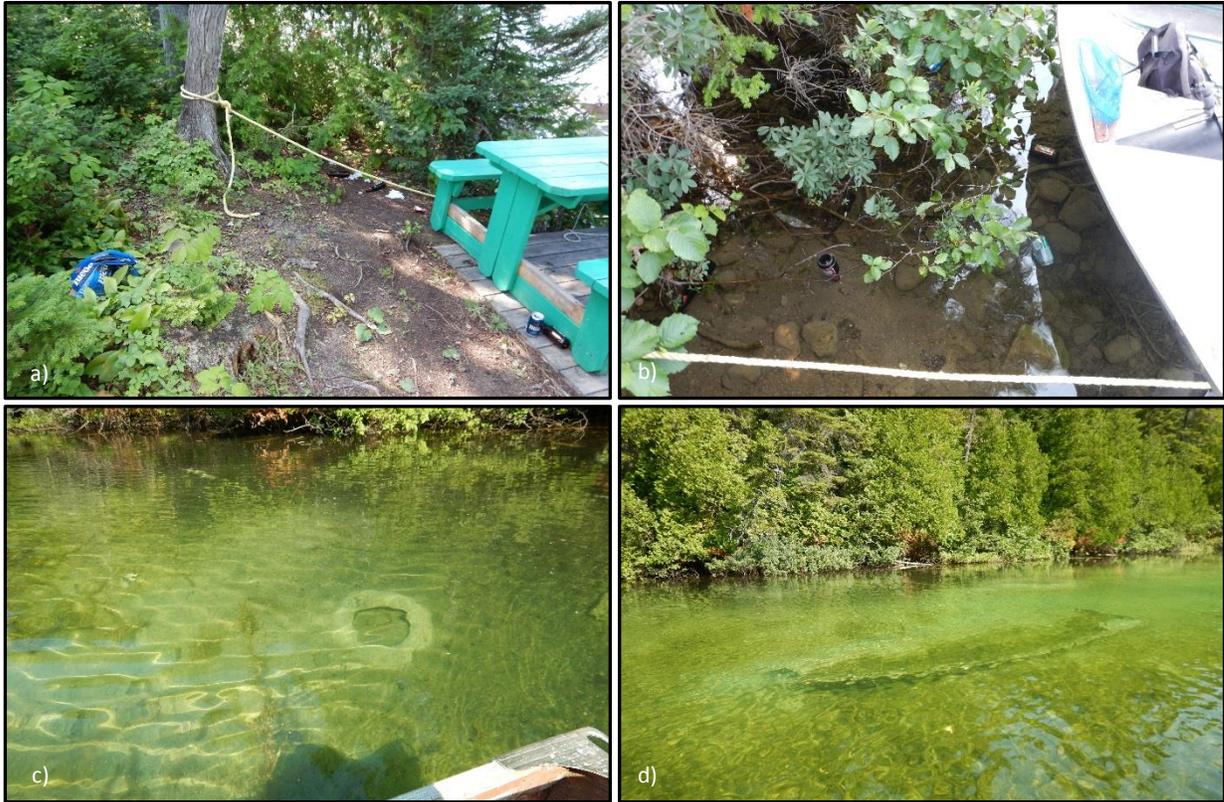
Par ailleurs, plusieurs déchets ont été observés dans la bande riveraine et sur la rive (et même dans l'eau) de la zone d'infrastructures abritant l'accès public au lac (figure 18). Quelques déchets ont aussi été observés à l'extrémité nord-est du lac, probablement menés là par le vent et les vagues du lac.

Enfin, un pneu et une vieille embarcation ont été observés sous l'eau, à quelques mètres de la rive d'une zone naturelle (figure 18). Sans être majeurs, l'ensemble de ces perturbations pourraient contribuer à une dégradation du lac et de ses habitats.

Figure 18. Perturbations mineures de la bande riveraine et de la rive du lac au Diable : a) et b) déchets dans la zone d'accès public, et c) pneu et d) vestige d'une embarcation au fond de l'eau près de la rive d'une zone naturelle

4. Sensibiliser les utilisateurs de l'accès public et l'ensemble des riverains sur l'importance d'enrayer la pollution du lac et de ses habitats par l'abandon de déchets dans sa bande riveraine et sur ses rives ;
